# **Limnologische Untersuchung des Kirnbachs im Hinblick auf die geplante Kläranlage im Gewerbegebiet „Ochsenwäldle“ im Zeitraum 2016/2017**

**Amt für Stadtplanung, Liegenschaften und Vermessung der  
Stadt Pforzheim**

**Aufgestellt im August 2017**

**Dr. Karl Wurm  
Gewässerökologisches Labor  
72181 Starzach, Tulpenstr. 4**

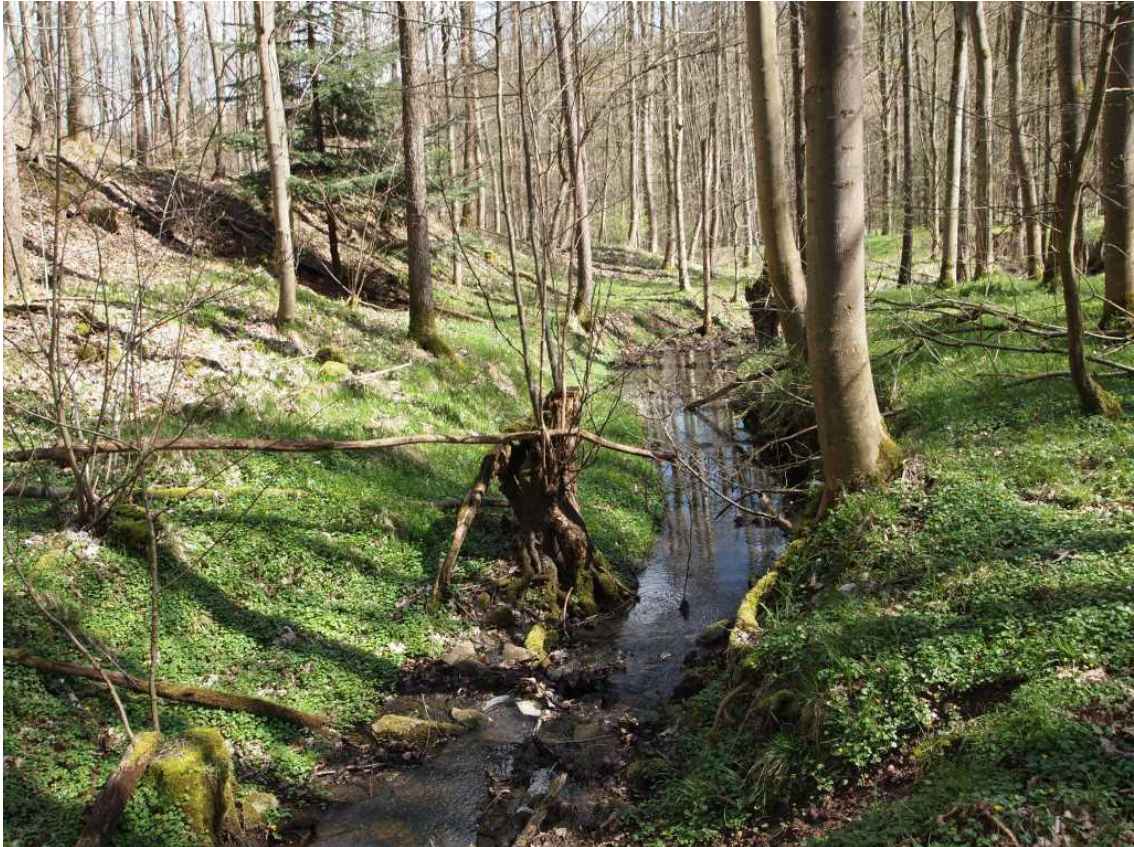
**Abb. 3:** Der Ochsenbach im Bereich der Untersuchungsstelle K1, unterhalb der Autobahndurchführung am 8.04.2016.

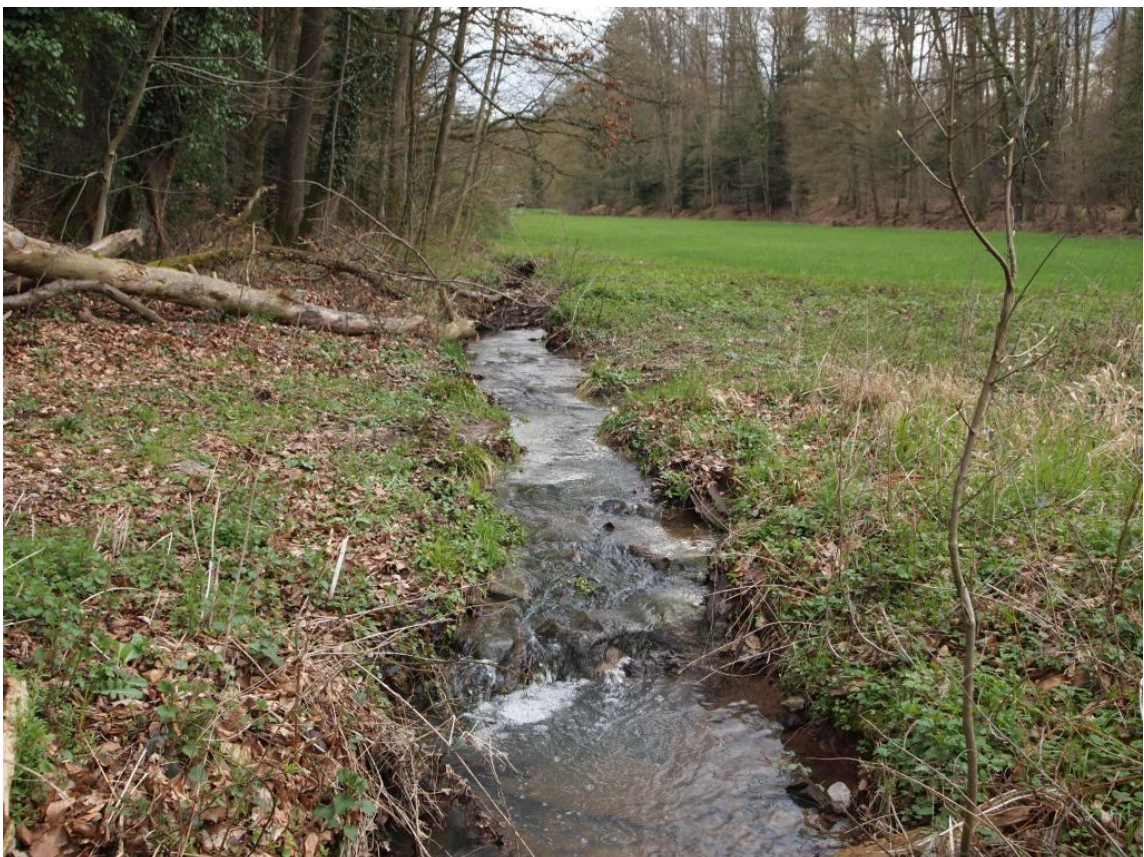
**Abb. 4:** Der Kirnbach im Bereich der Untersuchungsstelle K2 am 8.04.2016.

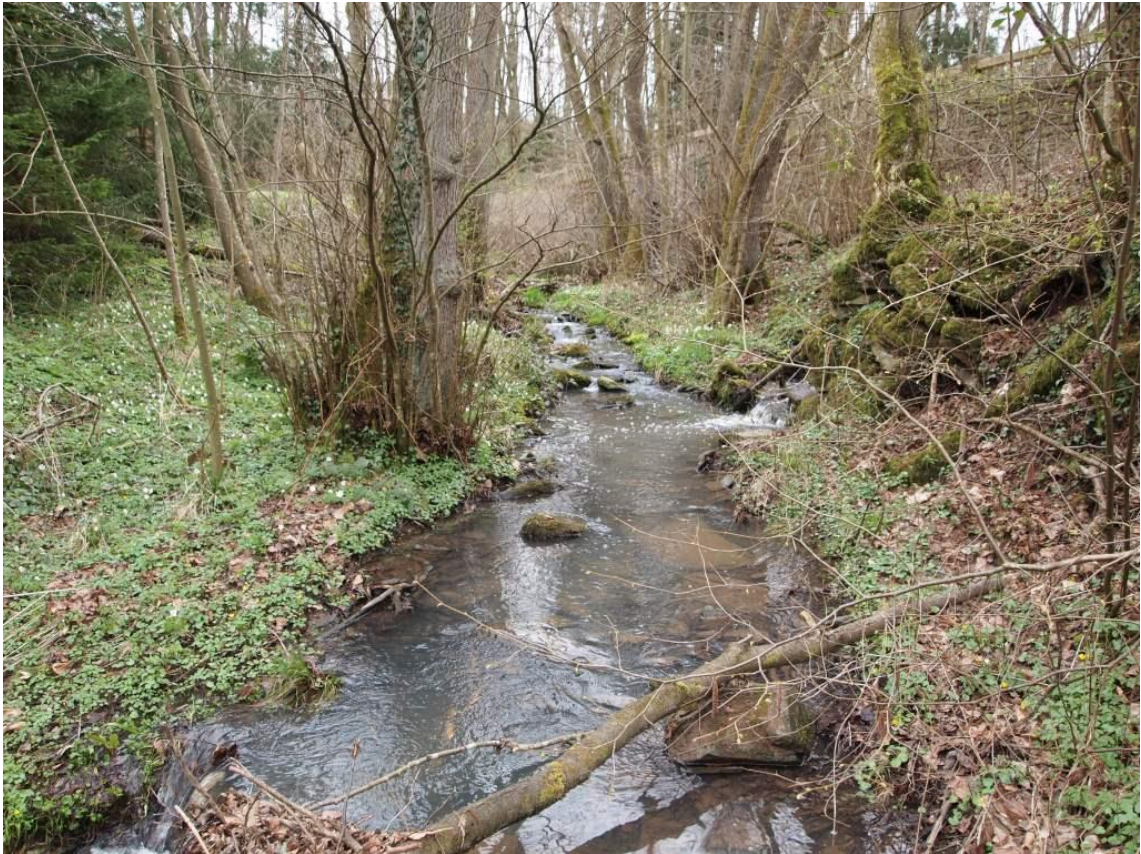
**Abb. 5:** Der Kirnbach im Bereich der Untersuchungsstelle K3 am 8.04.2016. Von rechts mündet der westliche Quellast ein.

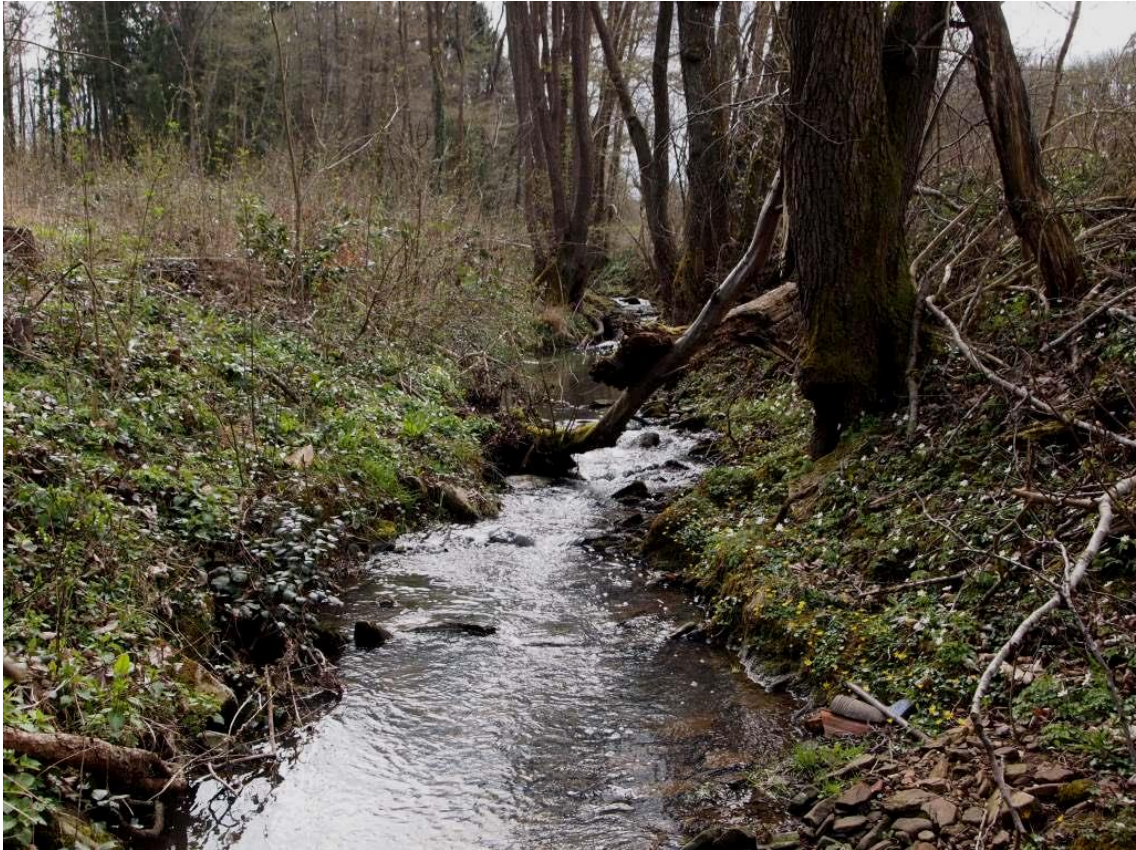
**Abb. 7:** Der Kirnbach im Bereich der Untersuchungsstelle K5 am 8.04.2016.

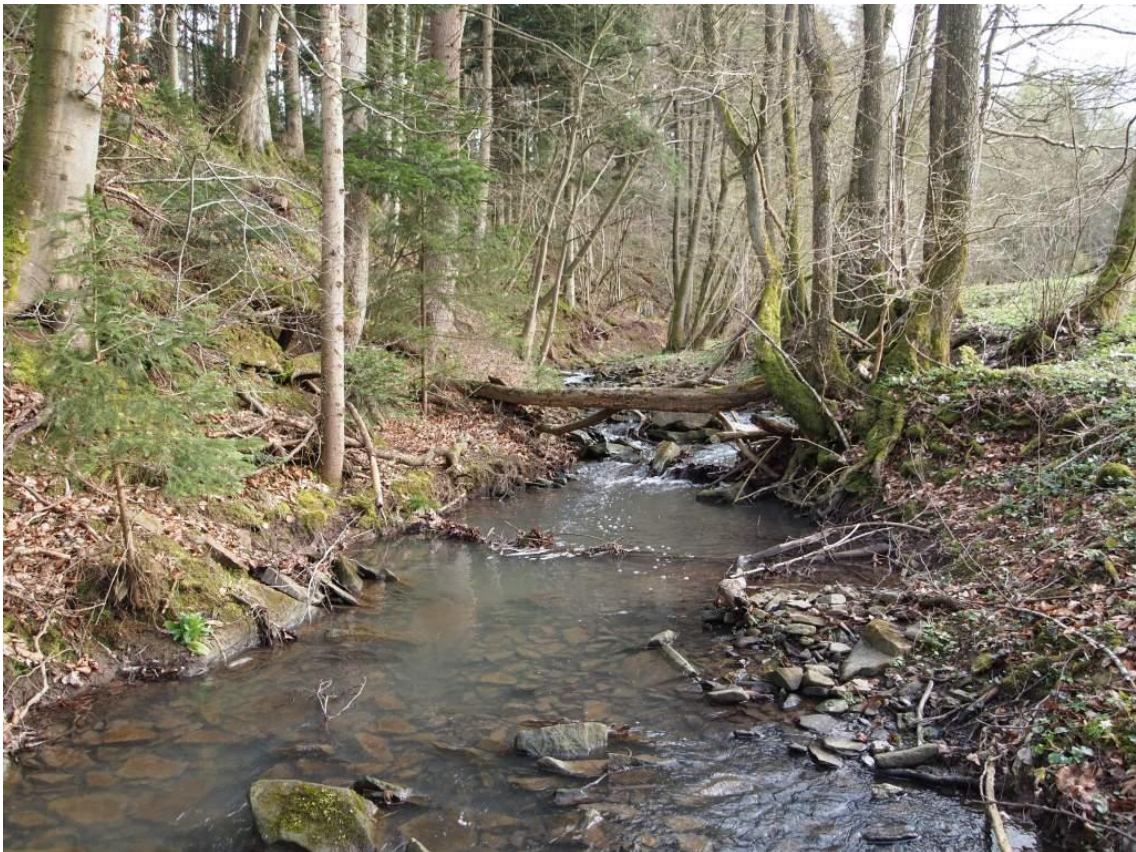
**Abb. 8:** Der Kirnbach im Bereich der Untersuchungsstelle K6 am 8.04.2016.

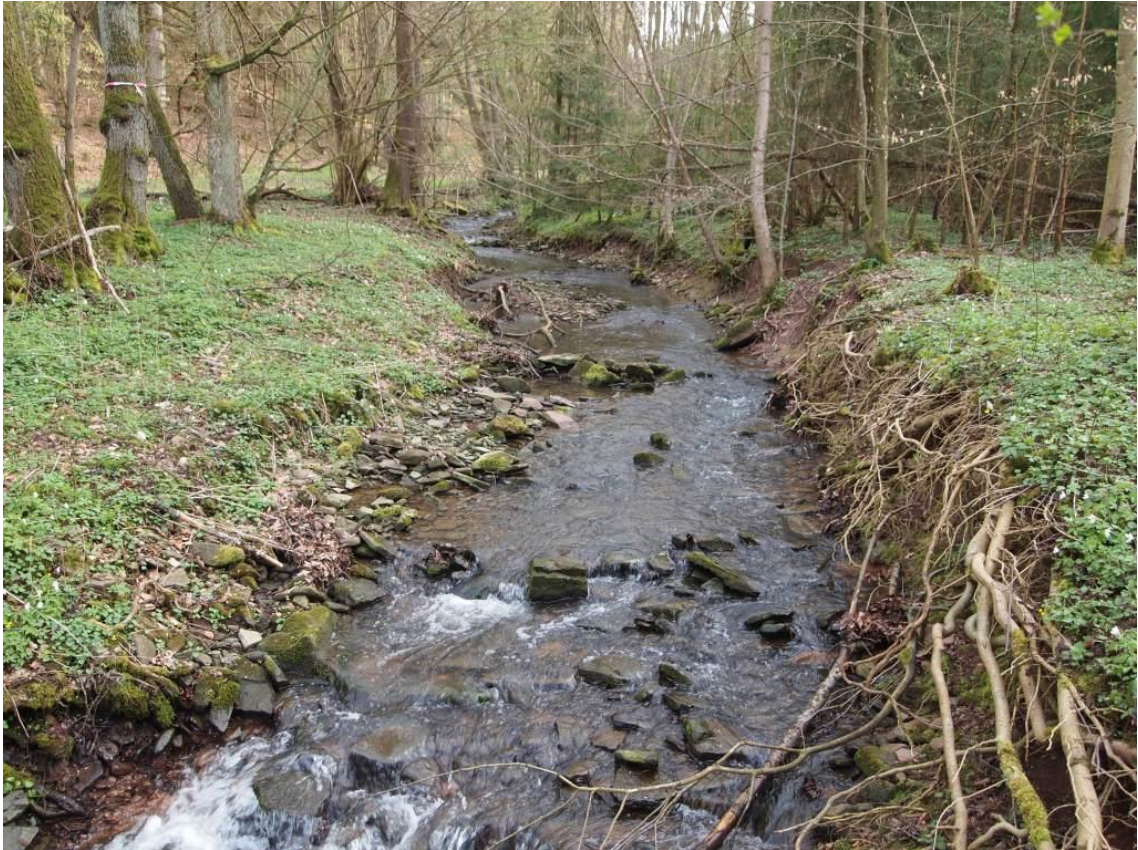
**Abb. 9:** Der Kirnbach im Bereich der Untersuchungsstelle K8 am 8.04.2016.

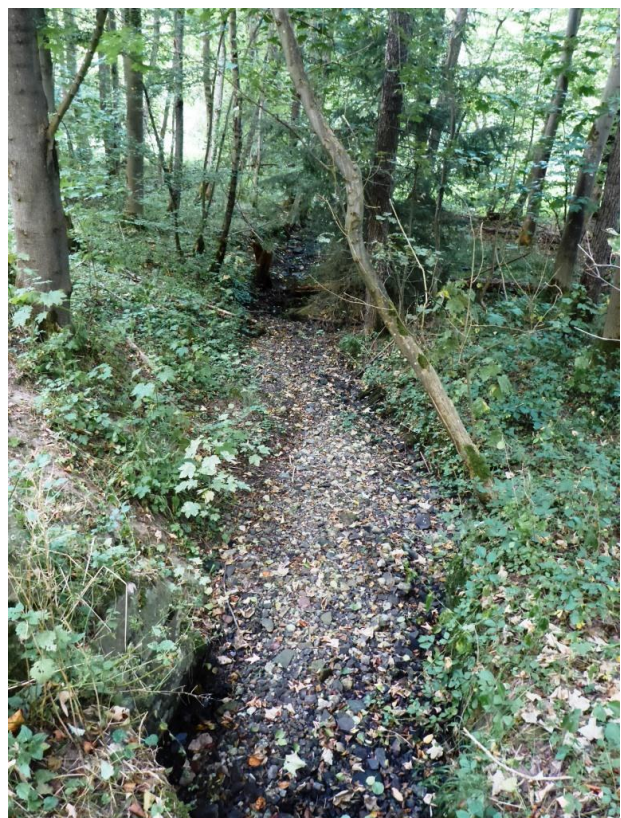
**Abb. 13:** Der östliche Quellast des Kirnbachs war am 13.09.2016 und am 3.07.2017 ebenfalls vollständig trocken gefallen.

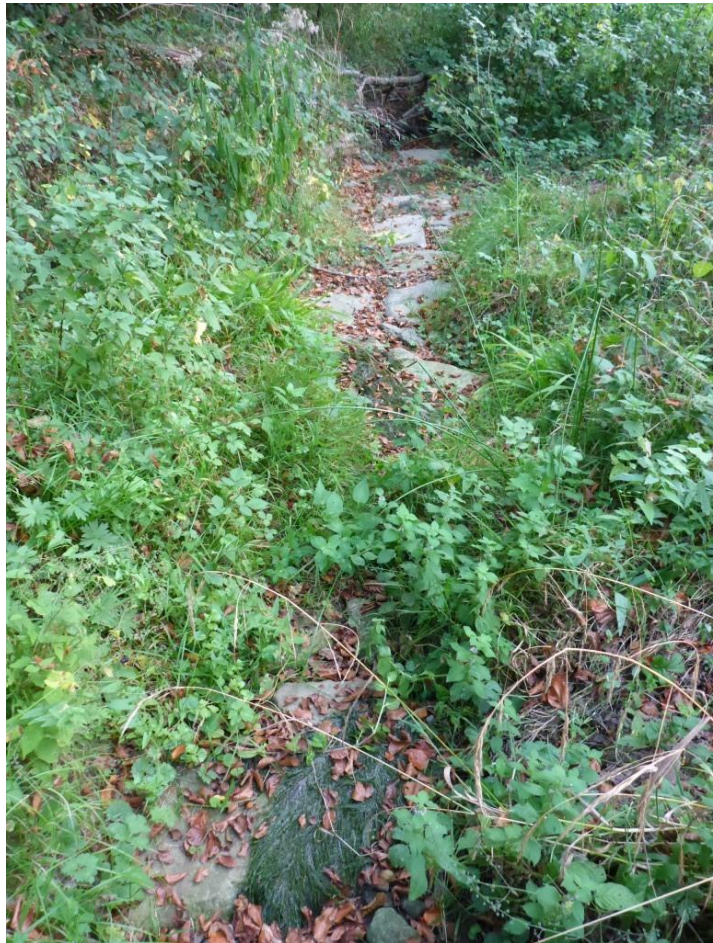
**Abb. 14:** Der Kirnbach wies auf Höhe der Untersuchungsstelle K4 am 13.09.2016 nur noch einen minimalen Abfluss von ca. 0,2 L/s auf.

Der geringe Abfluss sickert durch das grobe Geröll hindurch.

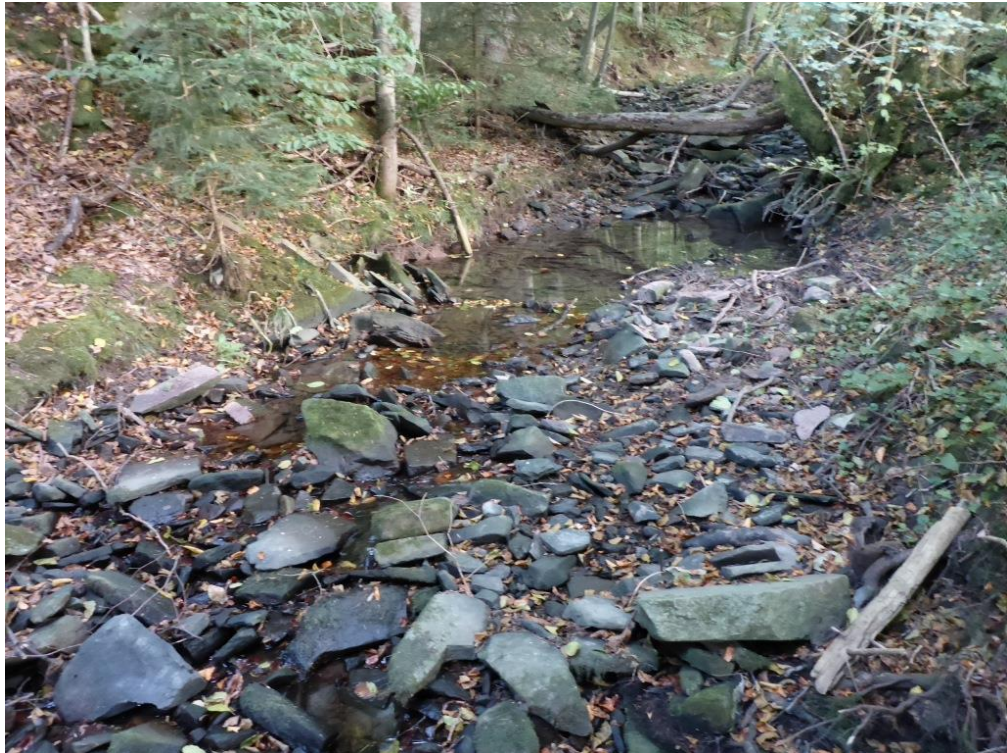
**Abb. 15:** Der Kirnbach wies auf Höhe der Untersuchungsstelle K7 am 13.09.2016 nur einen Abfluss von ca. 0,5 L/s auf – nur die Vertiefungen im Bachbett und die Gumpen waren mit Wasser gefüllt.

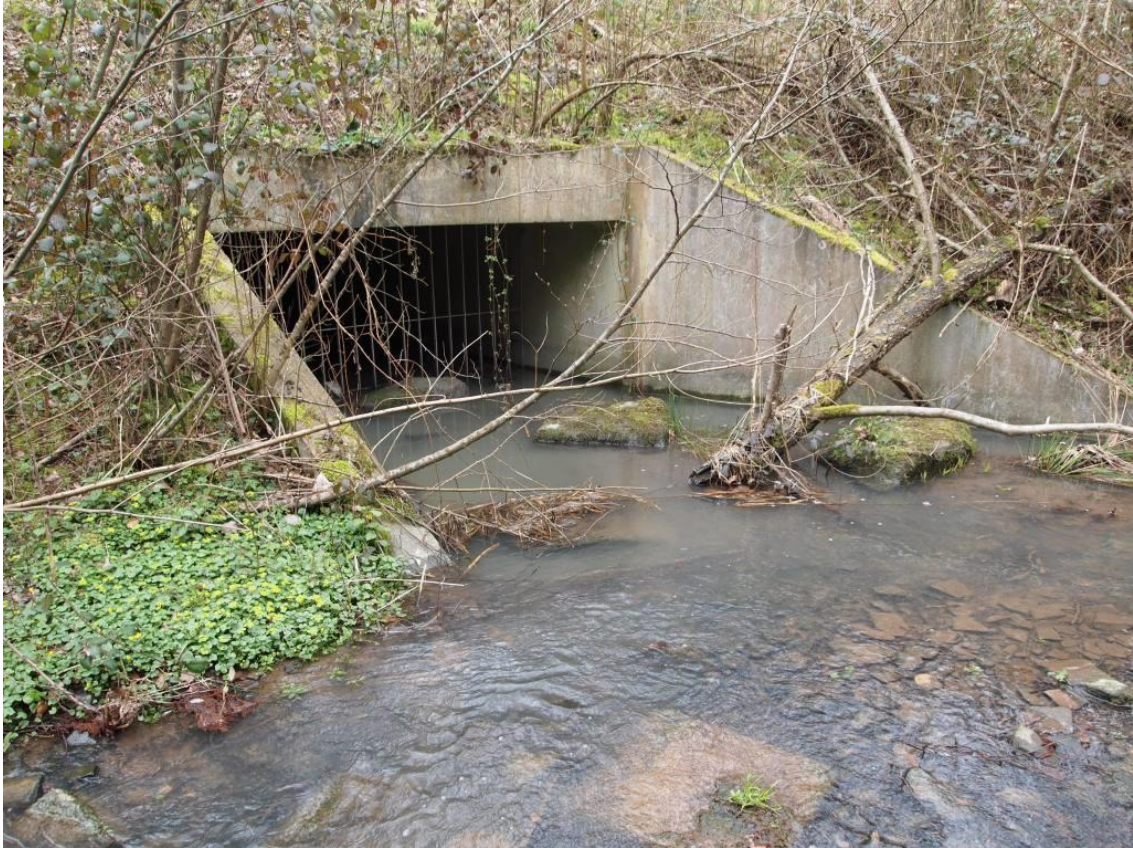
gefärbten Feinsedimenten in den langsam durchströmten Gumpen im Kirnbach weisen darauf hin, dass ein erheblicher Teil dieser partikulären Schadstoffe nicht in den RKB-RRB der A8 zurückgehalten wird.

**Abb. 29:** Die Einleitung des RKB-RRB 3 war am 8.04.2016 vom Regen des Vortages noch eingetrübt, was auf einen längeren Nachlauf aus diesem RKB in den Kirnbach hinweist.

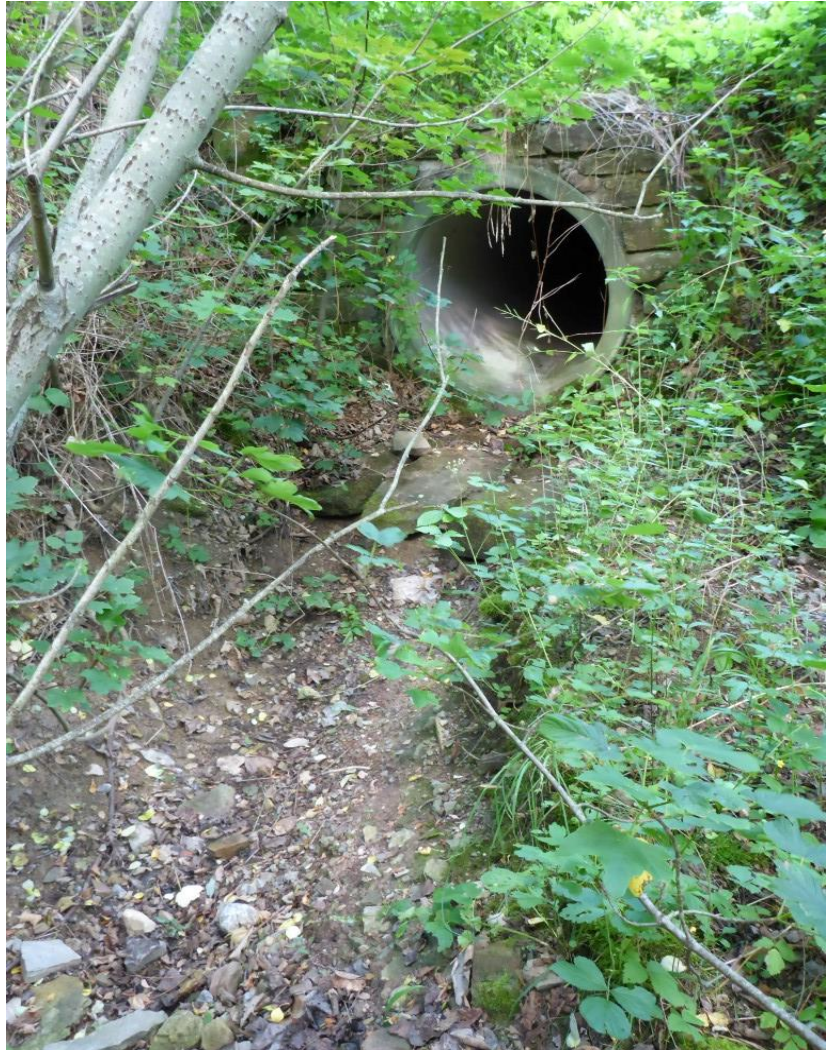
**Abb. 30:**

Unterhalb der Einleitungsstelle aus dem RÜB „Alte Pforzheimer Straße“ war der Kirnbach bei der Güteaufnahme am 3.07.2017 – wenige Tage nach der Mischwasserentlastung bereits wieder trocken gefallen.

Unterhalb dieses RÜB wurden keine Grobstoffe (Hygieneartikel, ...) aus der Mischwasserentlastung im Kirnbach gefunden (s. Abb. 30).

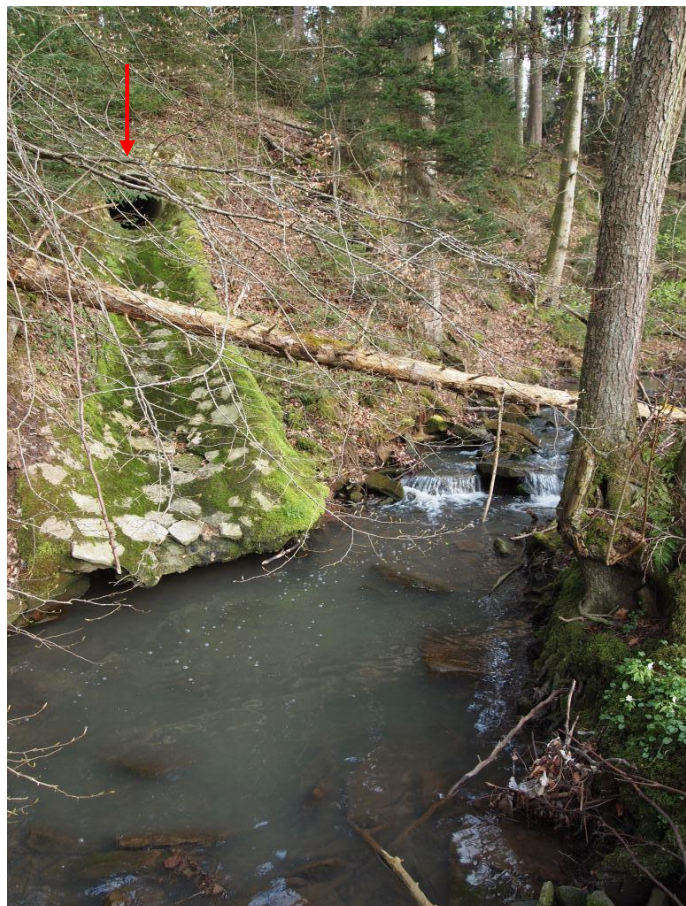
**Abb. 32:** An der Einleitungsstelle des RÜB „Birkhof“ (Pfeil) ist im Kirnbach ein großer Kolk entstanden. (Aufnahme am 8. April 2016).

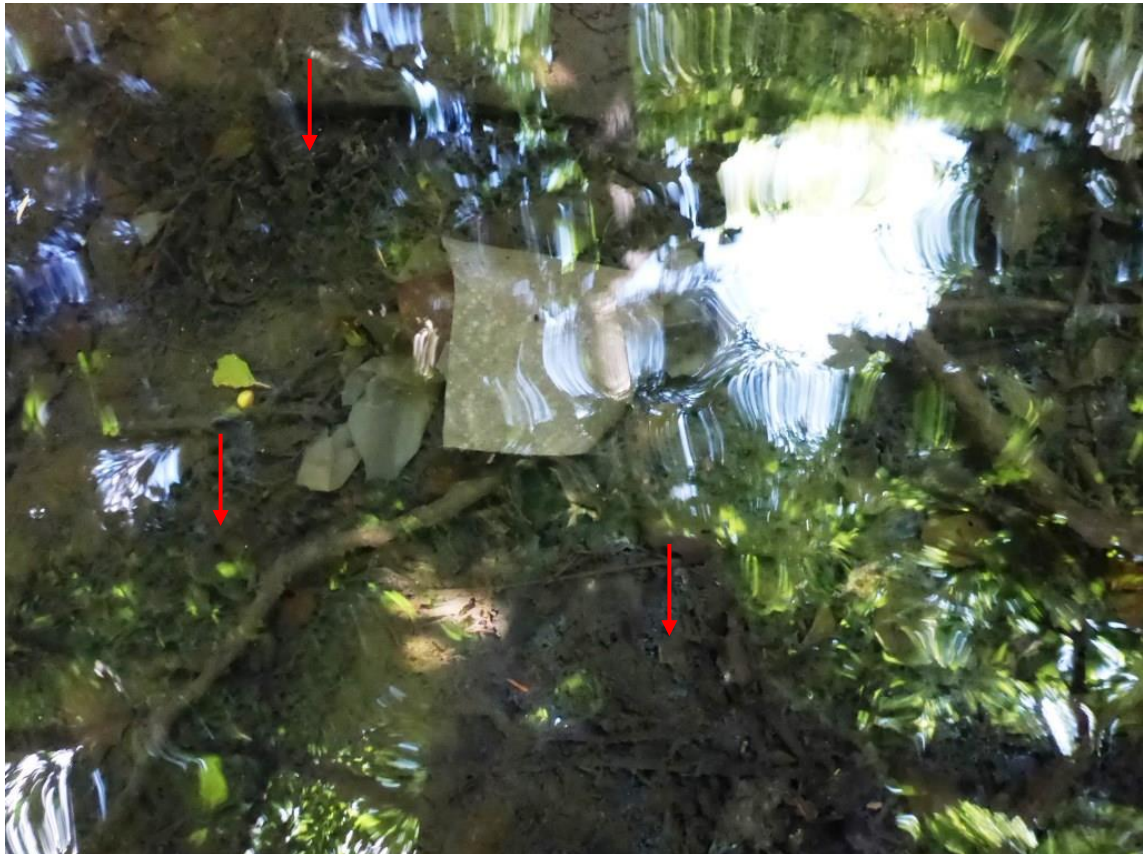
**Abb. 33:** Unterhalb des RÜB „Birkhof“ wurden im Kirnbach nach dem Entlastungsereignis Anfang Juli 2017 zahlreiche Grobstoffe (Klopapier, Binden, ...) festgestellt. Des Weiteren trat in den Gumpen, die aufgrund der geringen Wasserführung zu dieser Zeit kaum durchströmt wurden, ein fast flächendeckendes Pilzwachstum auf (s. Pfeil), was auf starke Ablagerungen organisch belasteter Partikel im Zuge der Mischwasserentlastung hinweist (Aufnahme am 3. Juli 2017).

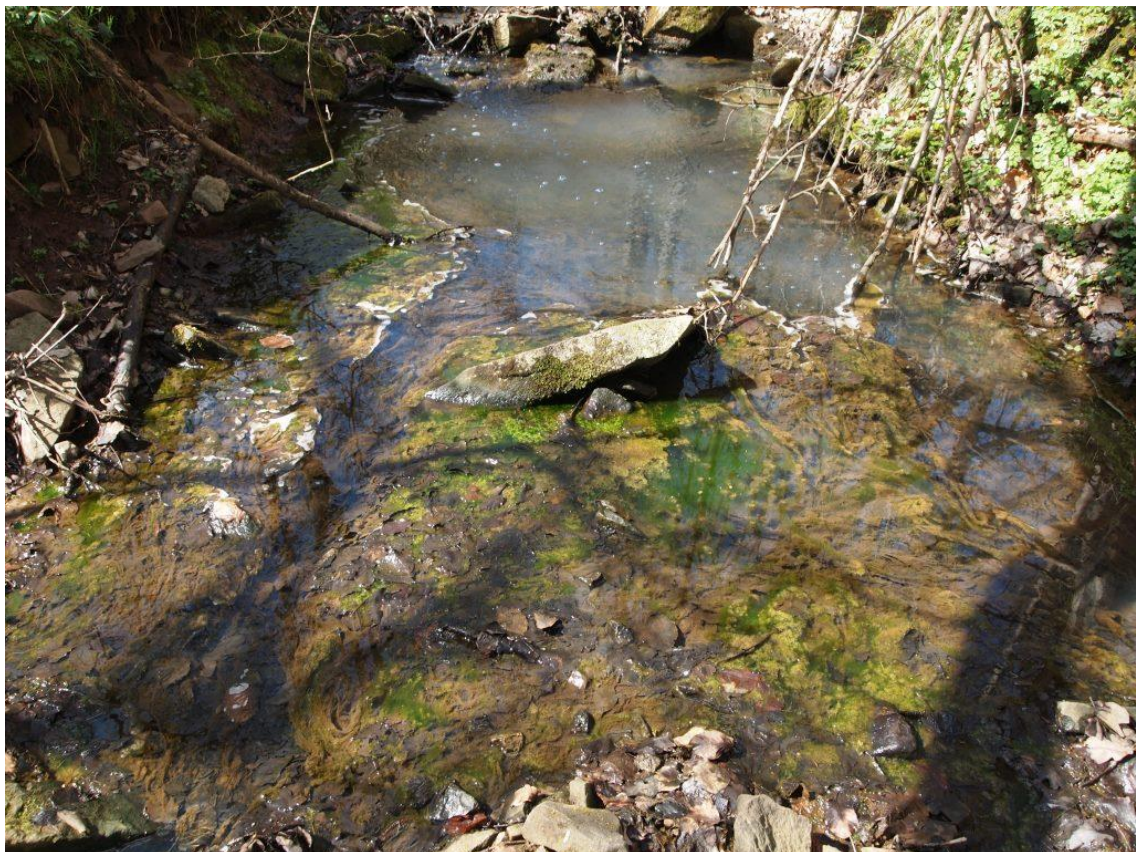
Wie aus Abbildung 34 hervorgeht, kommt es in langsam fließenden Abschnitten des Ochsenbachs zu einer erheblichen Veralgung und Eintrübung durch Schluff, was sehr wahrscheinlich auf die Erddeponie zurückzuführen ist. Insofern resultiert die erhöhte Saprobie im Ochsenbach aus der Sekundärbelastung, die wesentlich durch das Algenwachstum verursacht wird.

**Abb. 34:** Unterhalb der Erddeponie, nach dem Durchlass der A8 wurde bei der Untersuchung am 8. April 2016 im Ochsenbach in den größeren Gumpen eine starke Algenbildung und Eintrübung registriert.
