**Entwicklungsprojekt „Pforzheim Tunnelstraße“  
IPE 3001812**

**Abfalltechnische Untersuchung**

**Aufgestellt im November 2015**

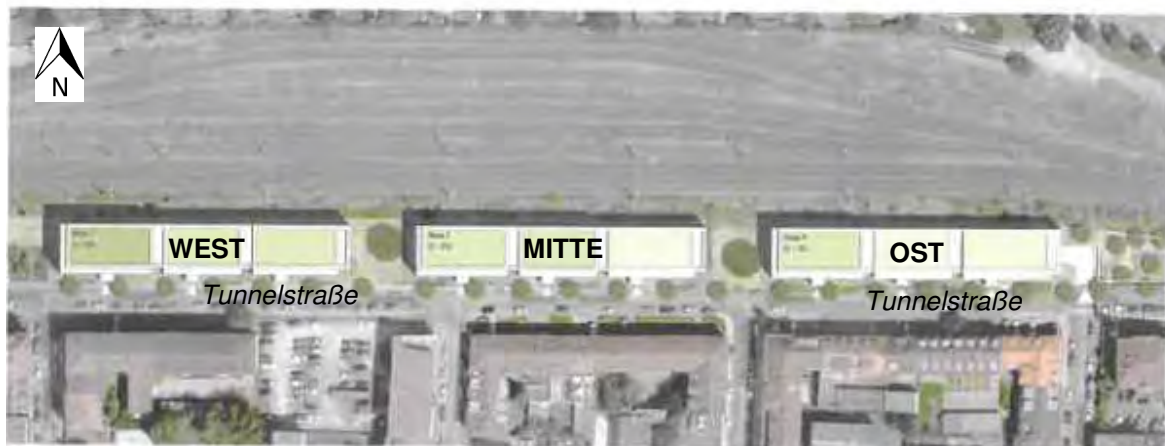
**Abb. 1: Skizze der geplanten Bebauung (Plangrundlage des Investors, Stand: 22.01.2014)**

Die aktuelle Projektentwicklung eines Investors sieht eine Wohnbebauung mit drei freistehenden Wohnblöcken mit Tiefgarage vor. Die Baufelder sind nach vorliegendem Kenntnisstand jeweils ca. 1.500 m<sup>2</sup> groß, die Aushubtiefe beträgt jeweils 3,5 m. Die Baufelder werden im vorliegenden Bericht mit „West“, „Mitte“ und „Ost“ bezeichnet, siehe Abb. 1 und Anlage 1.

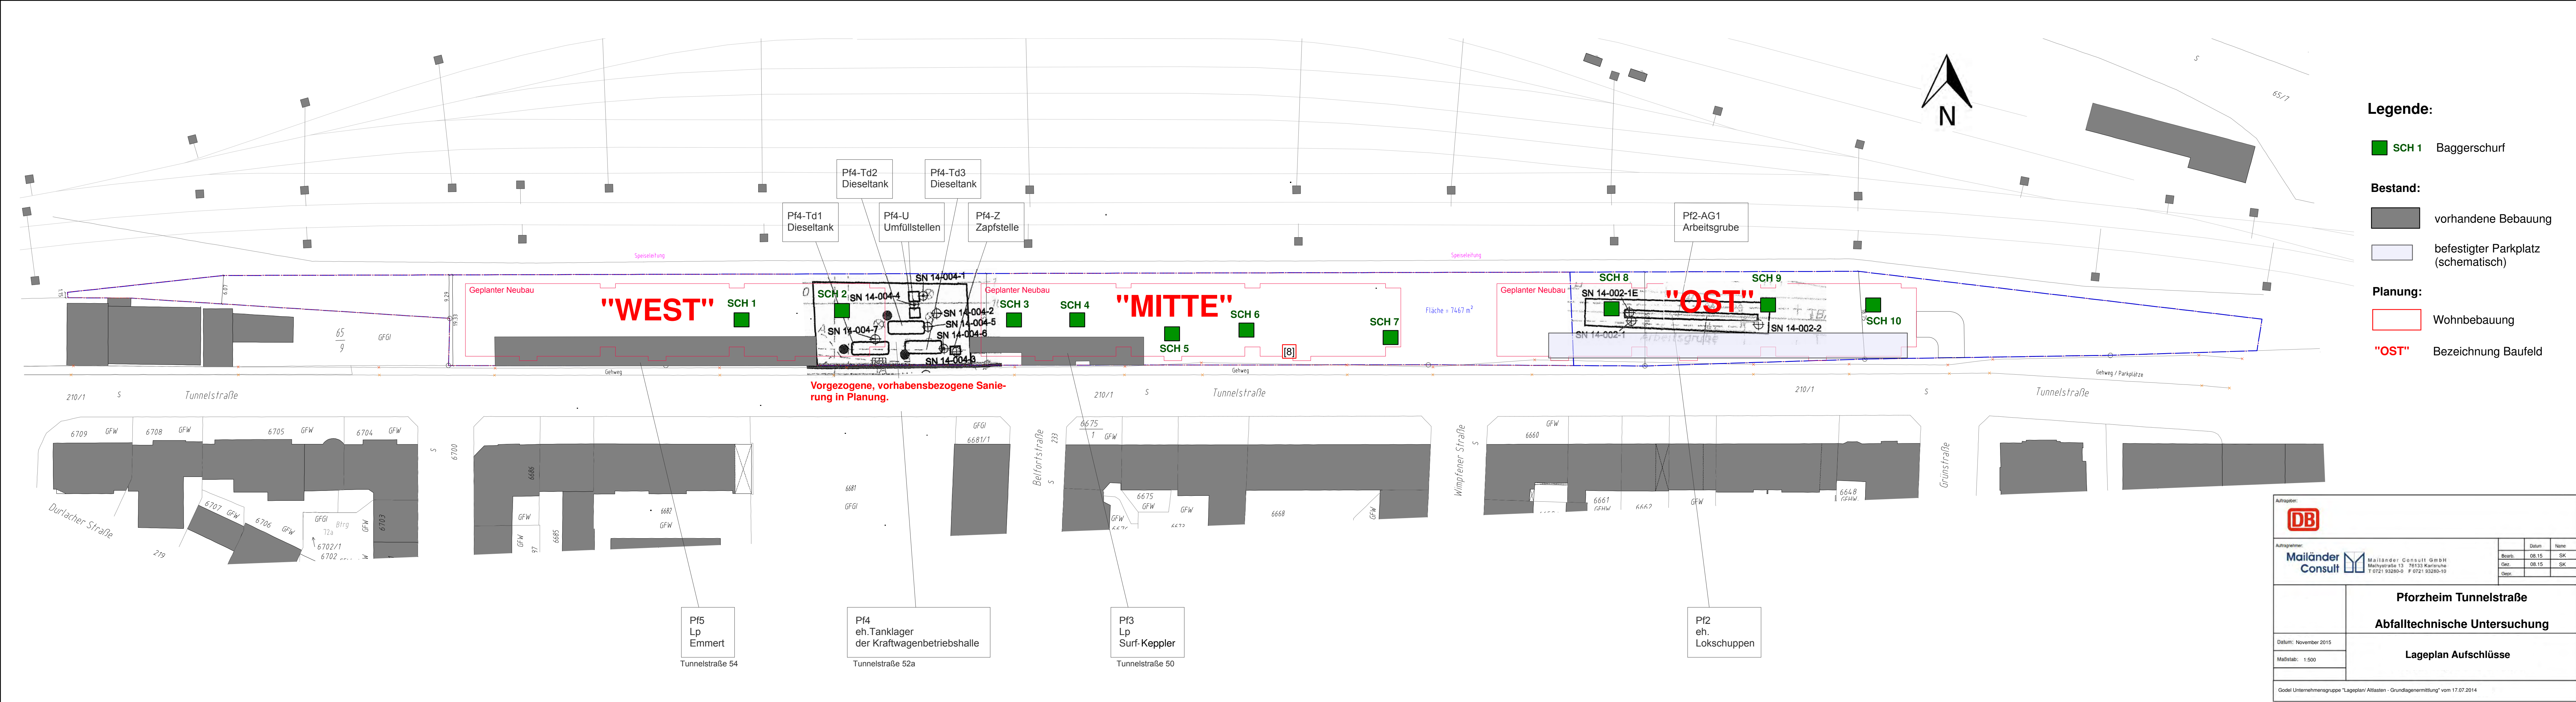
**Anlage 1**  
**Lageplan Schürfe**

Die Baggerschürfe wurden am 16. und 17. September 2015 durchgeführt (ausführende Baggerfirma: A-Z Gartenbau, Pforzheim). Die Lage der Schürfe ist im Lageplan in Anlage 1 dargestellt.
